תיאור כללי מהלך ביצוע שיקום וחיזוק גשר יוסף

גשר רכב 9779-005-0810 מעל נחל הירדן, כביש 9779 ק"מ 5
נבנה בשנת 1956, הגשר בנוי מקונסטרוקציית פלדה ומיסעת בטון, שני מסבכים ראשיים עיליים, קורות
פלדה תחתונות. חיבורי גשר ברובו ע"י מסמרות.
הגשר עבר סקירות ובדיקות מטלורגיות.

פרויקט גשר יוסף

שיקום הגשר וביצוע
שיפורים בטיחותיים

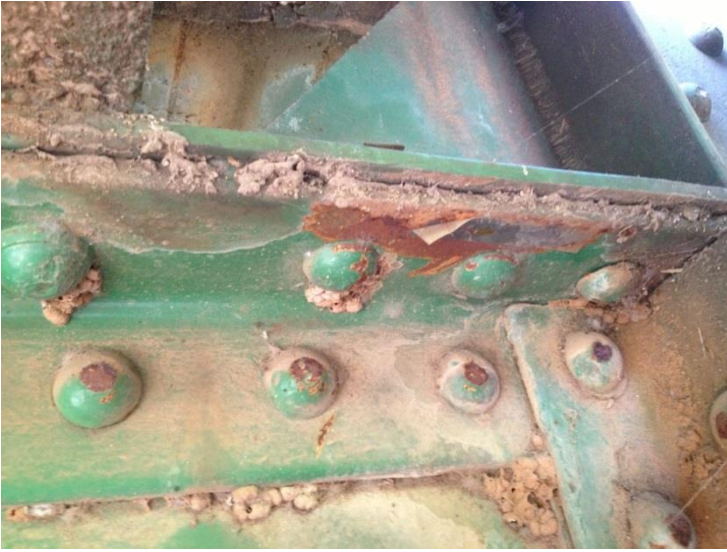
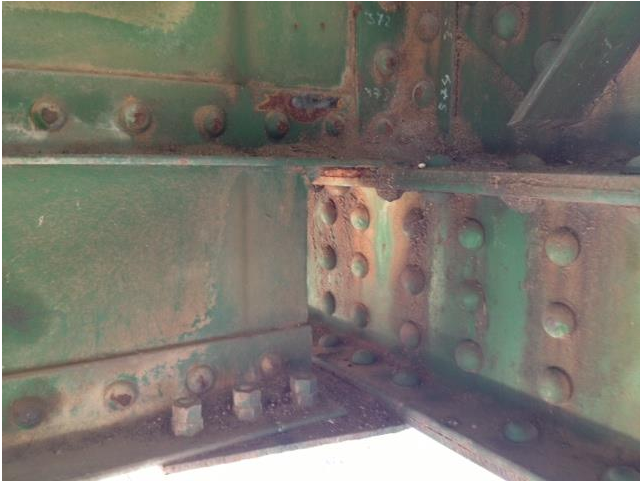
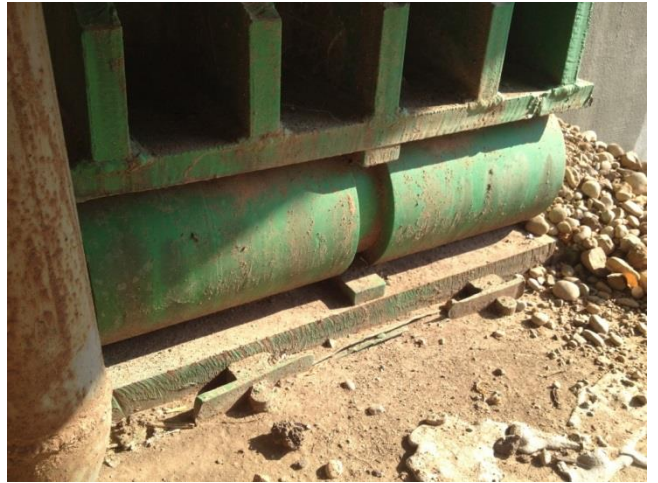
פגמים שנתגלו בגשר (תמונות מדגמיות)

כמו כן נערכו בדיקות מקיפות ע"י מעבדה גבי שואף-ניטור העמסה דינמית / סטטית
ובדיקות דינמיות ע"י ד"ר מיכאל מוגילבסקי.
תכנון קונסטרוקציה: קדמור מהנדסים, תכנון תנועה: אמי מתום, תאורה: דוד ברהום, יועץ צבע: עמי מרכפלד,
יועץ מטלורג: שלמה אייזנברג.
עיקר בעיות שנתגלו בגשר:
כשל בחלק מהמסמרות, בצמתים/מחברים בין חגורה תחתונה של מסבך לבין קורת רוחב, בעיות קורוזיה קשות,
תפרי התפשטות לא מתפקדים, בעיות בסמכים, חוסר מעקות בטיחות בגשר, חוסר תאורה,
מעקות בטיחות כביש ולהולכי רגל לא תקינים, בעיות בטיחות שונות.
אי לכך תוכנן שיקום וחיזוק הגשר בהתאם.
הגשר שוקם ע"פ תכנון, הביצוע הסתיים בחודש מרץ 2014

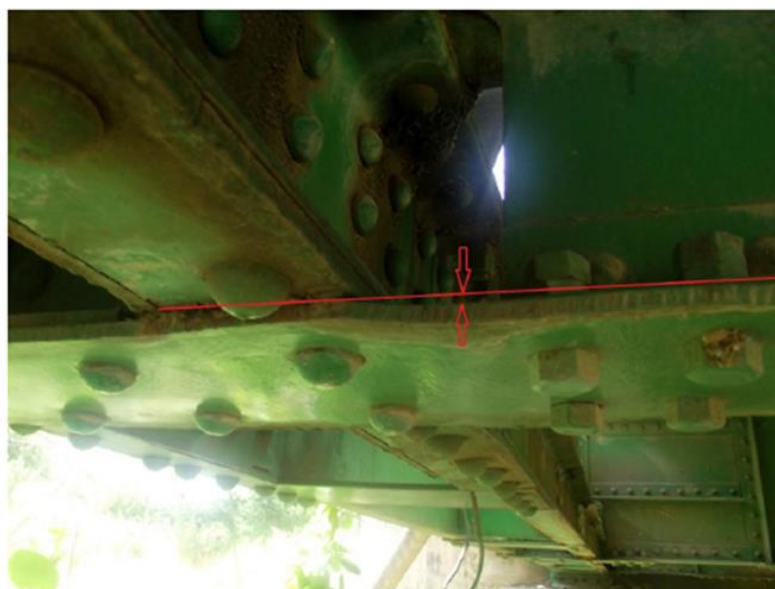
במחבר זה נמצאה דפורמציה פלסטית

בנוסף נמצא כי ריתוכי הקבלה שבוצעו בתהליך הייצור של

הגשר נגזרו.

שלושת הסימנים מצביעים על כשל במחבר מופיעים בחגורה

התחתונה של המחבר.

תמונה מס' 29 : מעוות פלסטי בצומת 9 צפון.

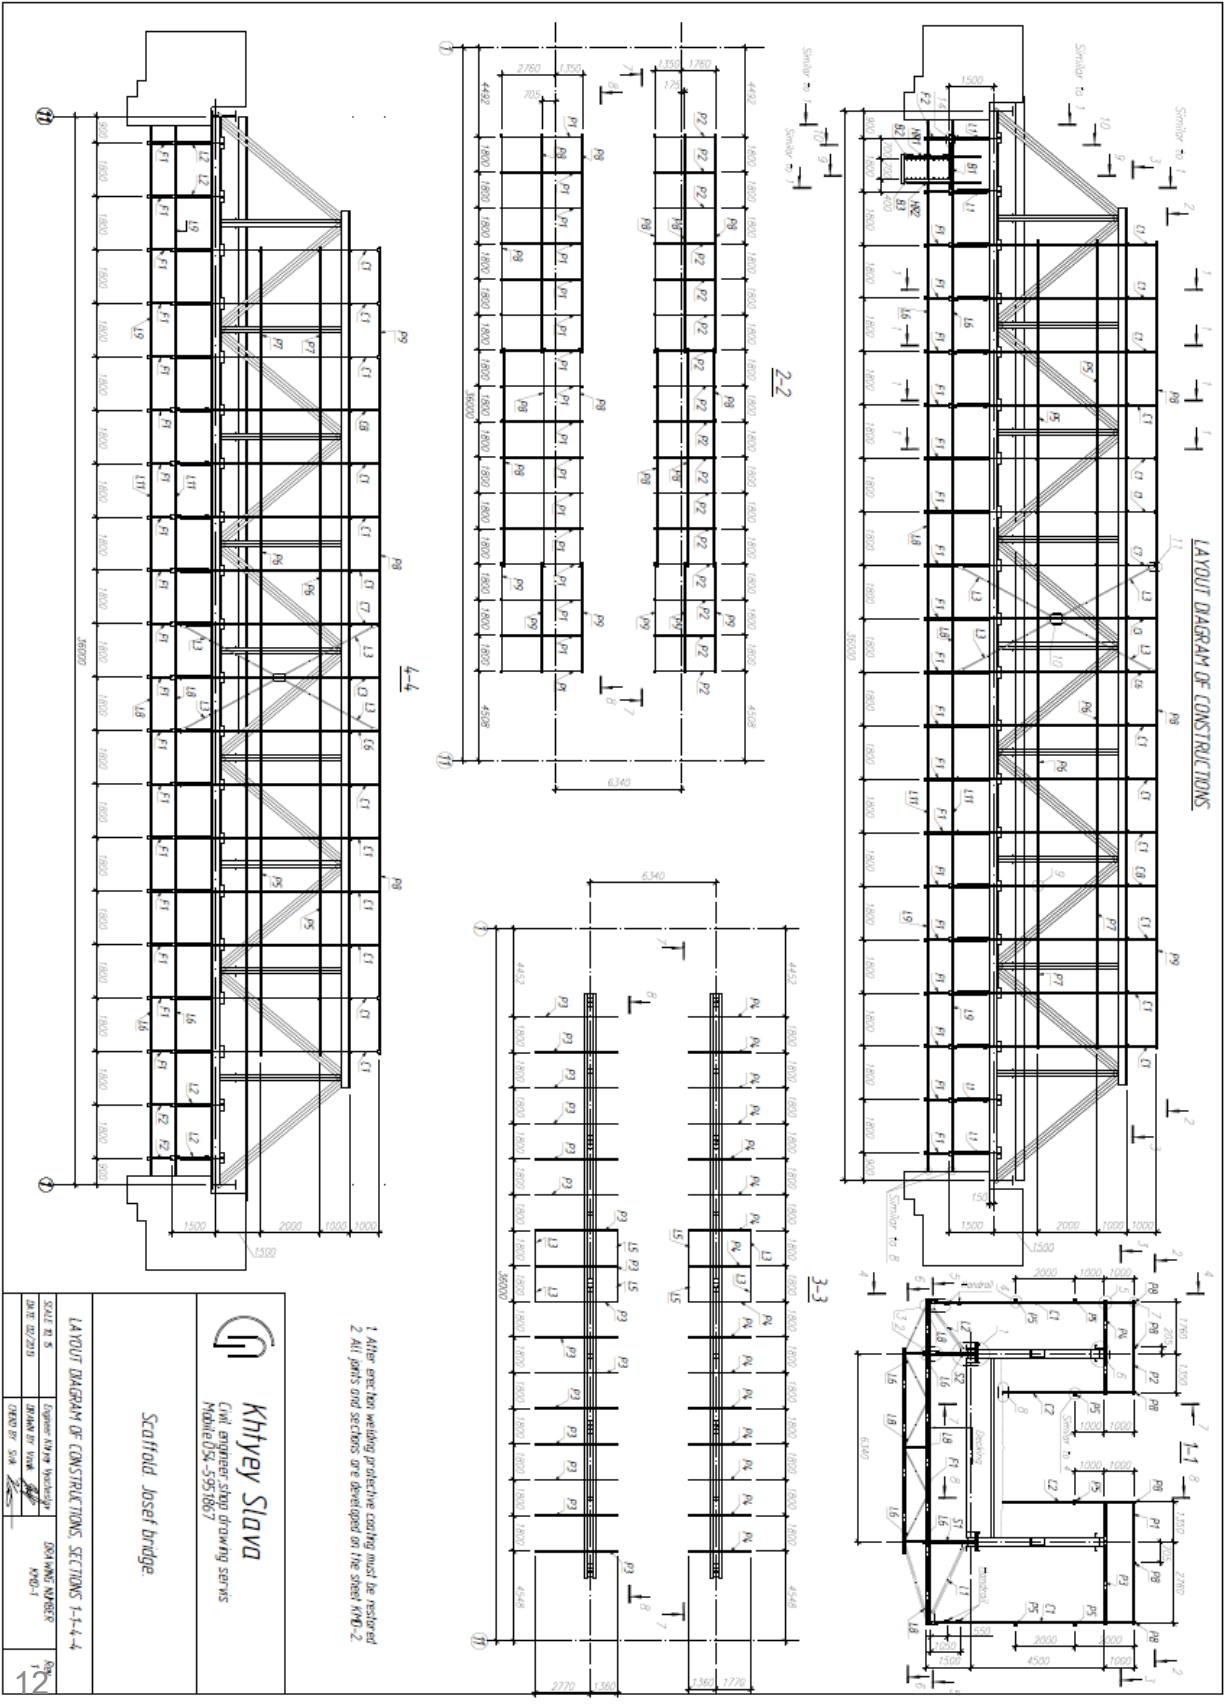
LAYOUT DIAGRAM OF CONSTRUCTIONS SECTIONS 1-1-4-4	
SCALE: 1:5	DATE: 02/2010
ENGINEER NAME: Yehoshua	DRAWING NUMBER: MKD-1
BRAND BY: Yehoshua	DATE BY: 02/2010
PROJECT BY: Yehoshua

תכנית פיגום תלוי מעל הנחל, מתחת לגשר

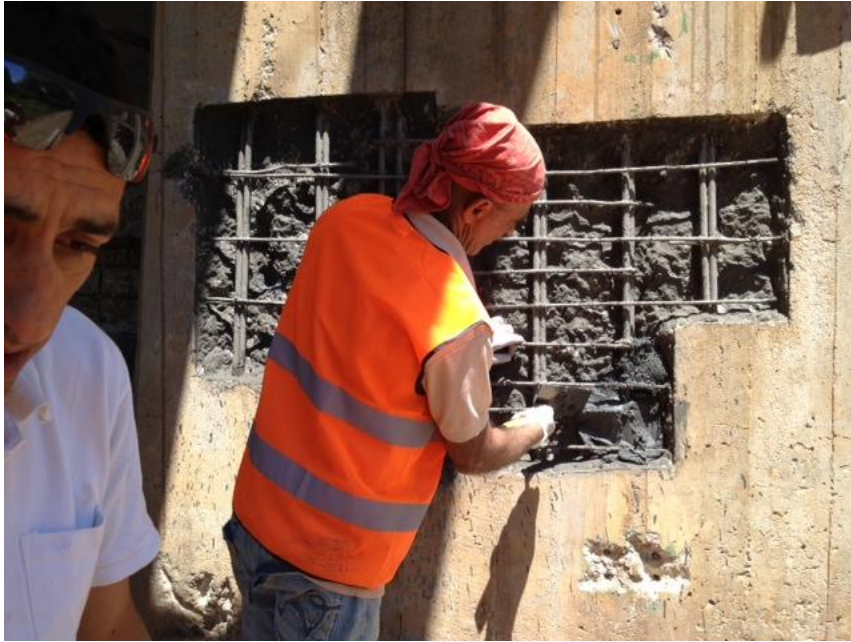
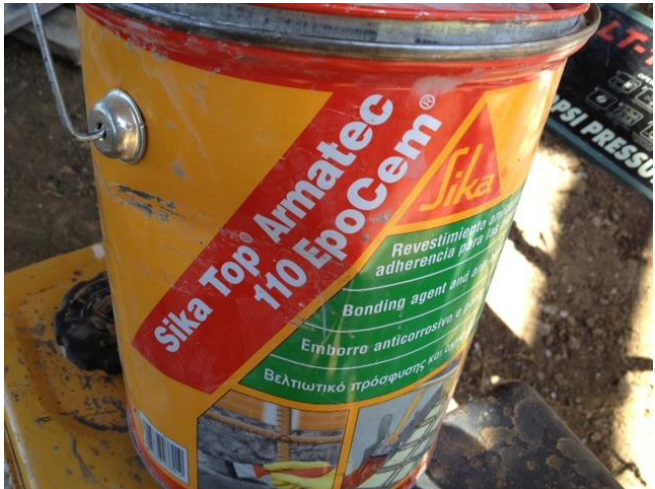
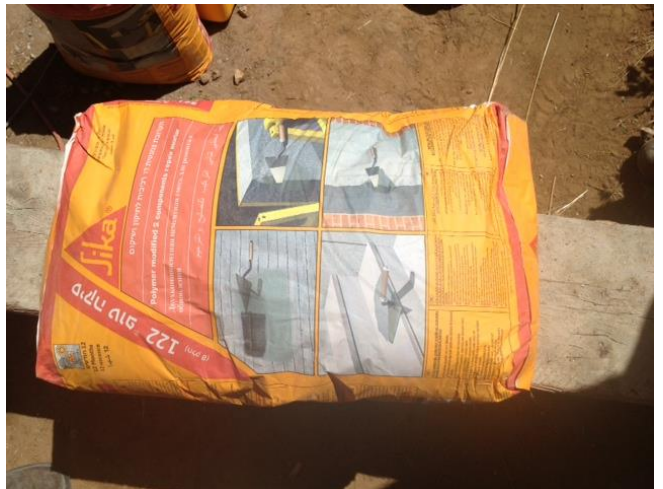
שיקום בטונים

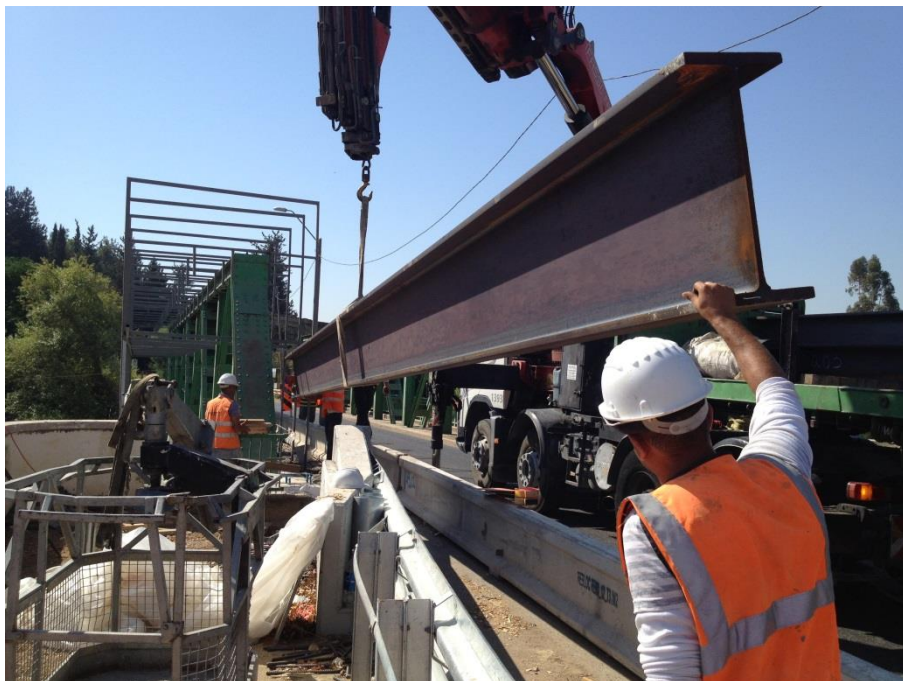
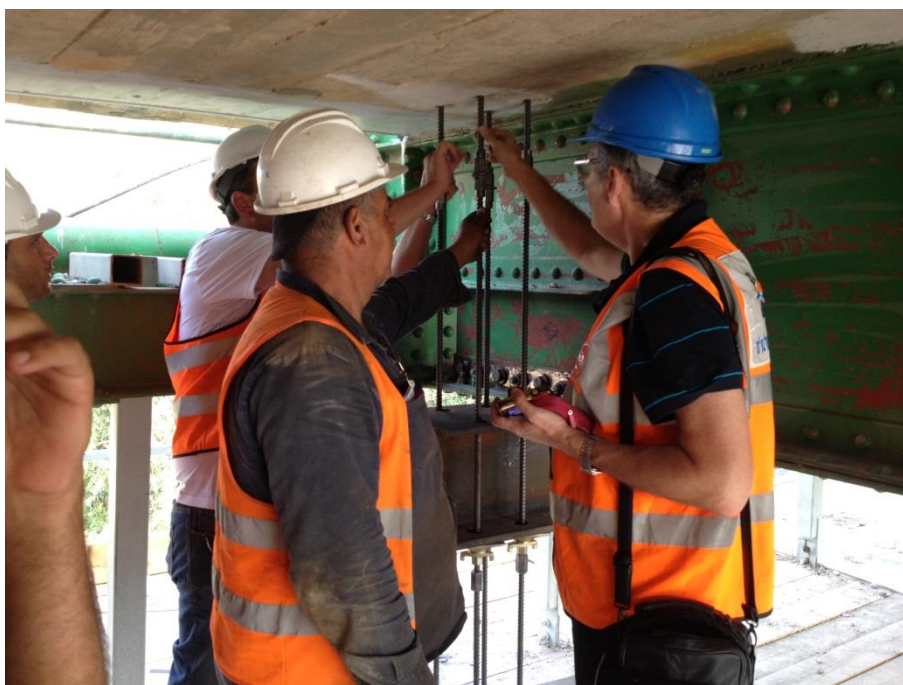
התקנת תמיכות זמניות לצורך טיפול בצמתיים מתחת לגשר

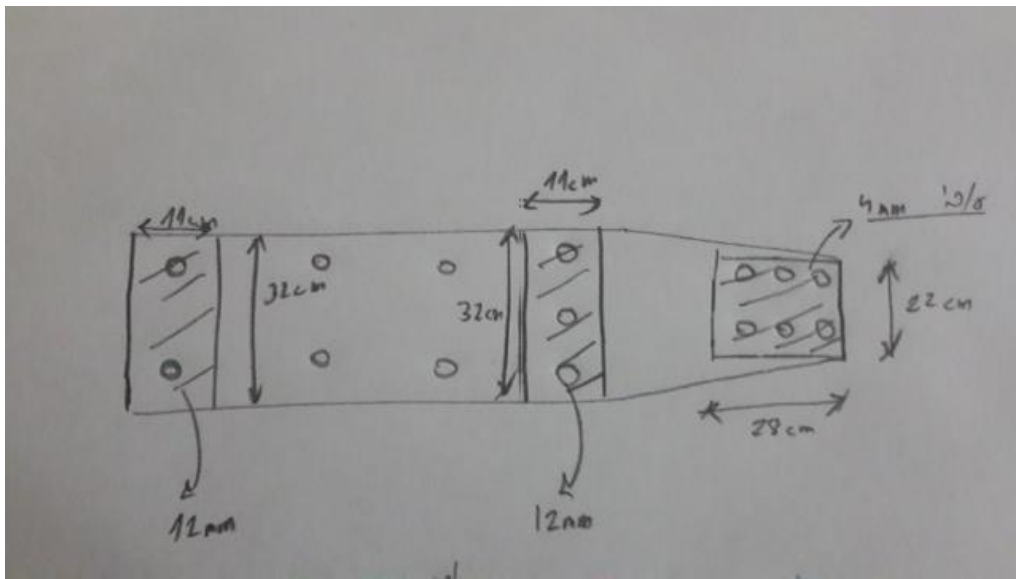
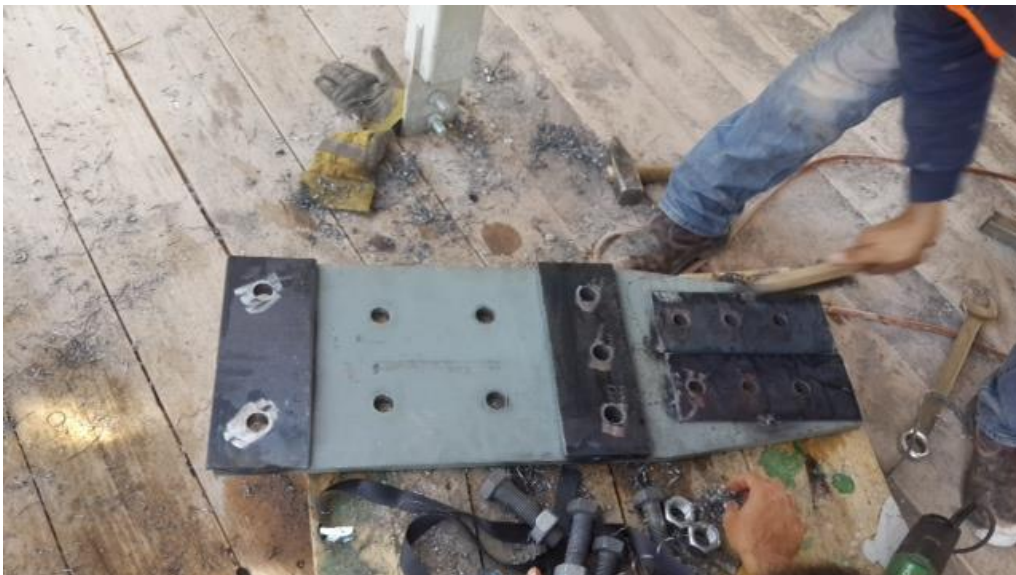
טיפול בצמתים, החלפת הפלטות, החלפת מסמרות בברגים דרוכים

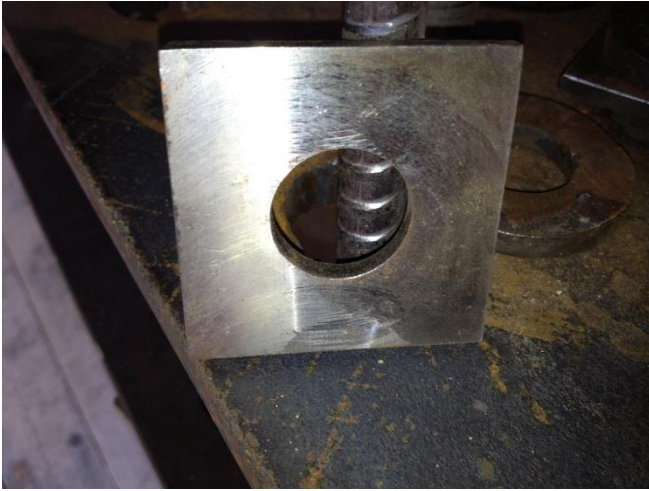
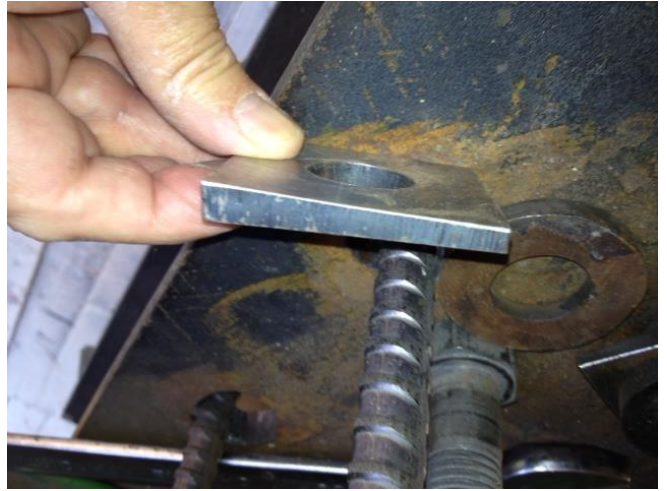
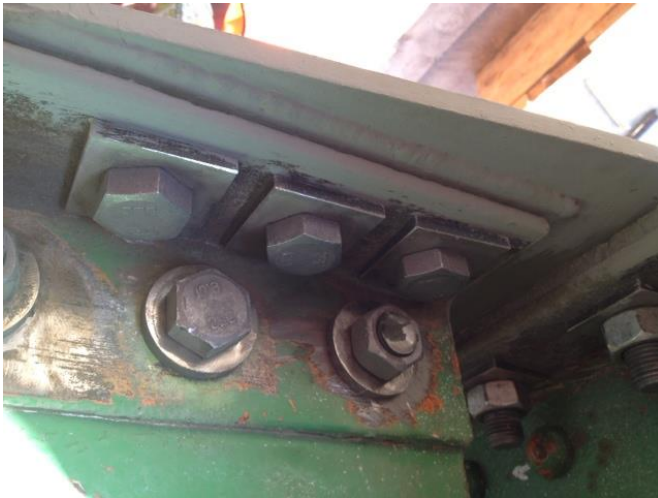
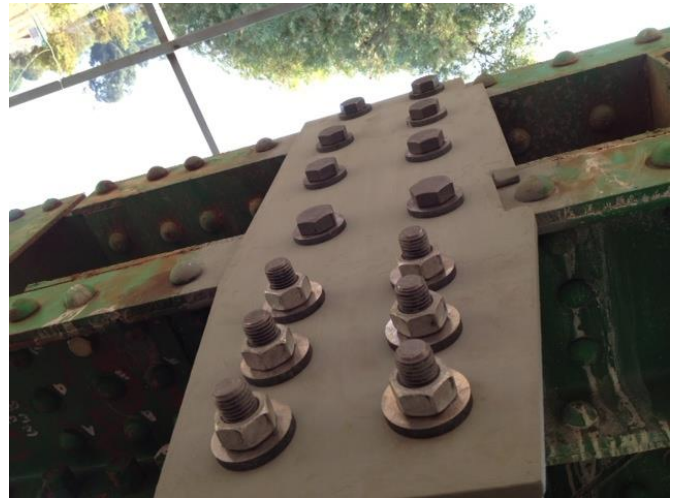
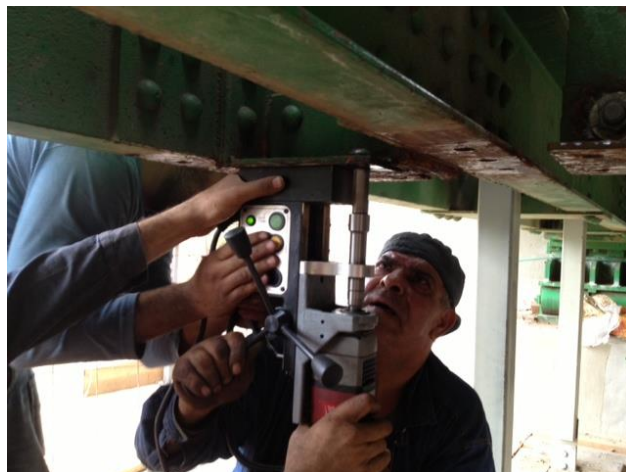
החלפת הפלטות

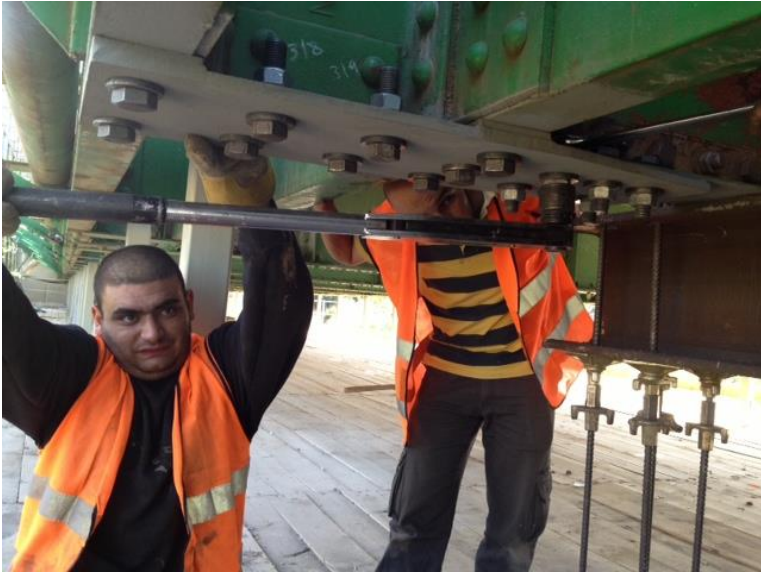
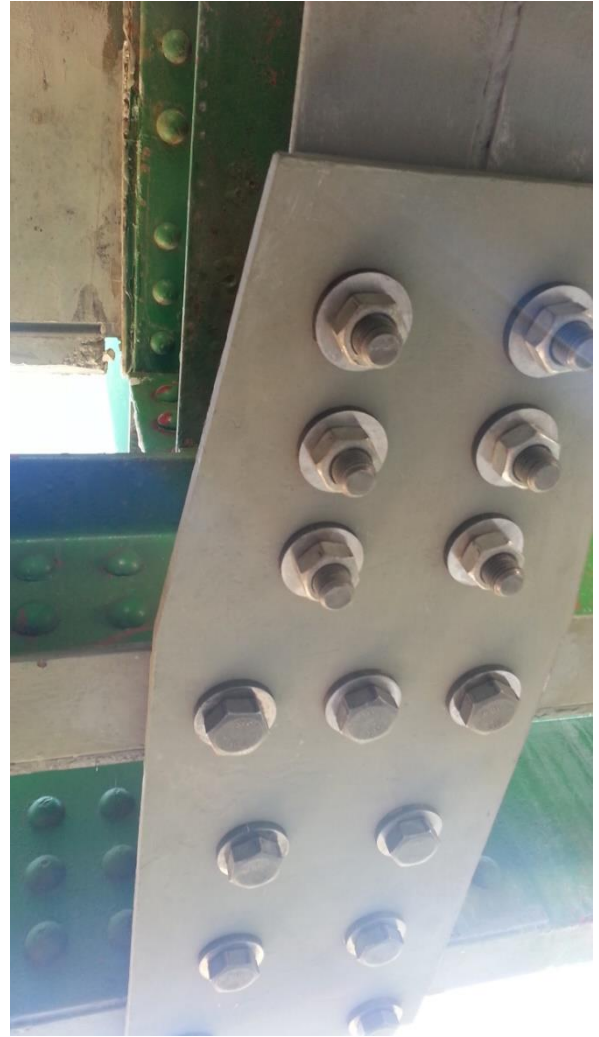
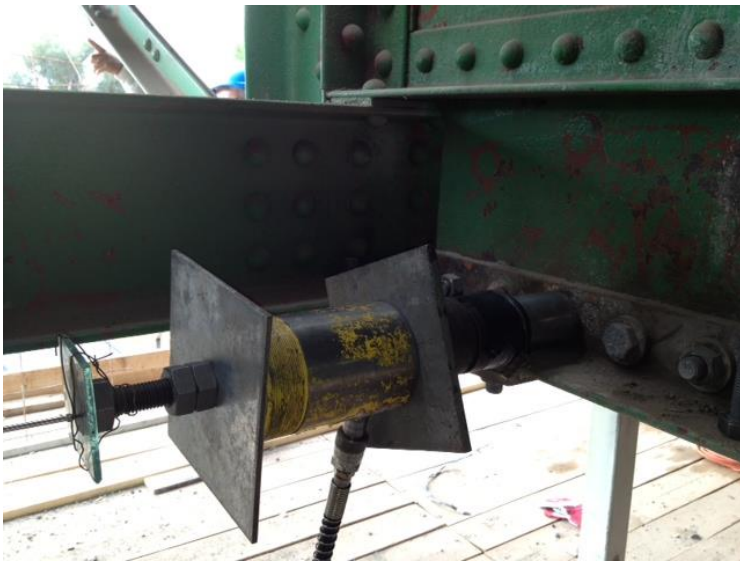
חילוץ מסמרות ע"י מקדחה
מגנטית

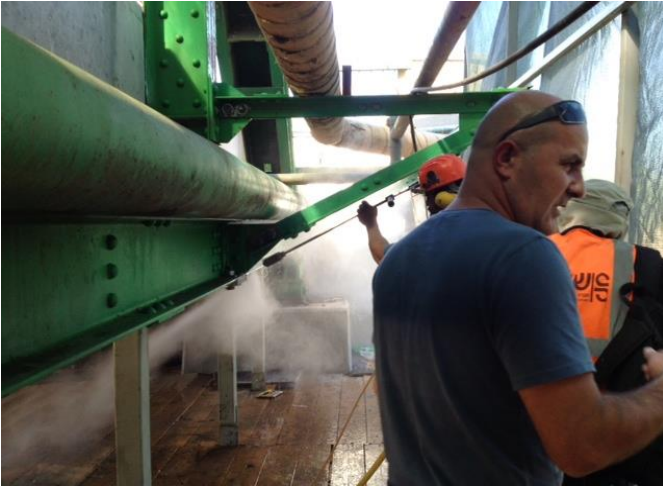
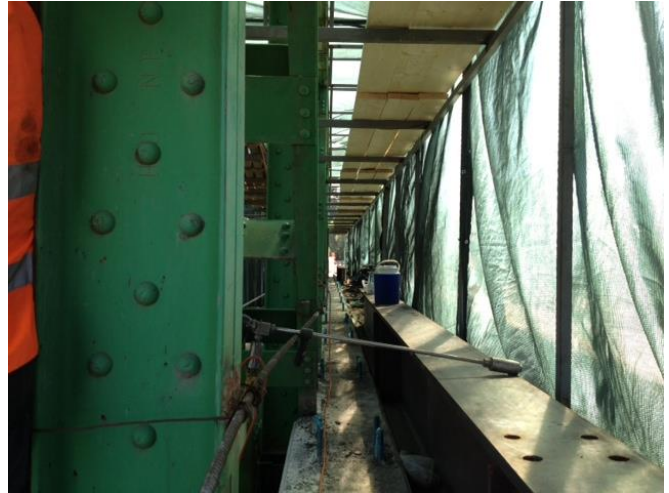
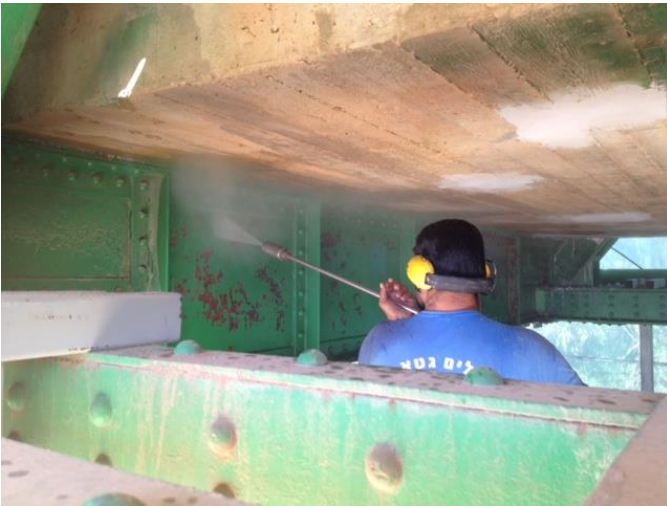
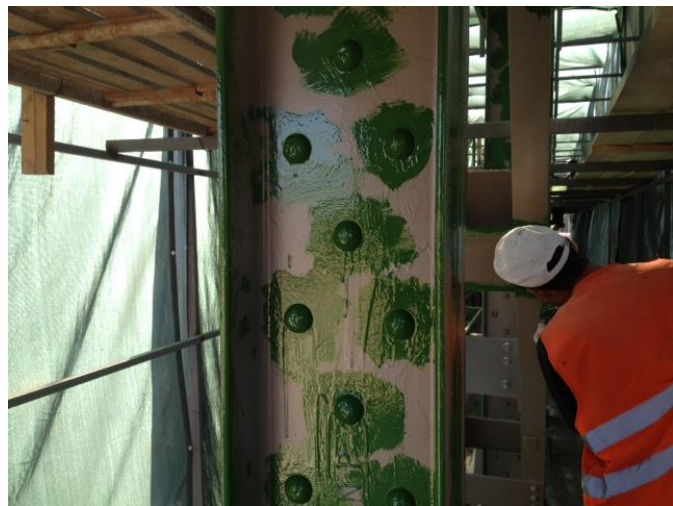
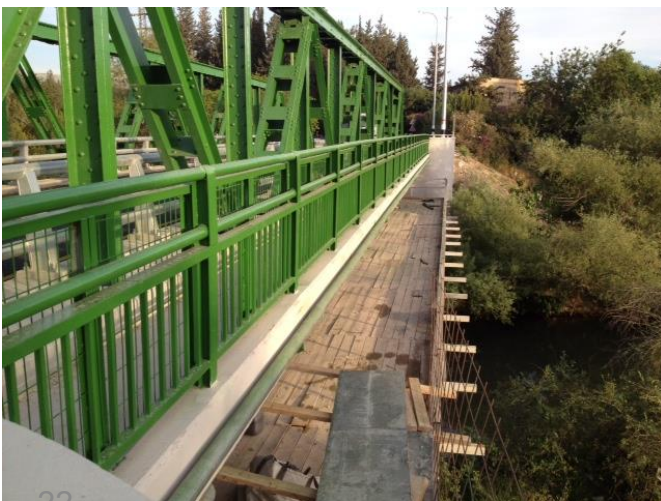
הכנות לצביעה וצביעת קונסטרוקציה

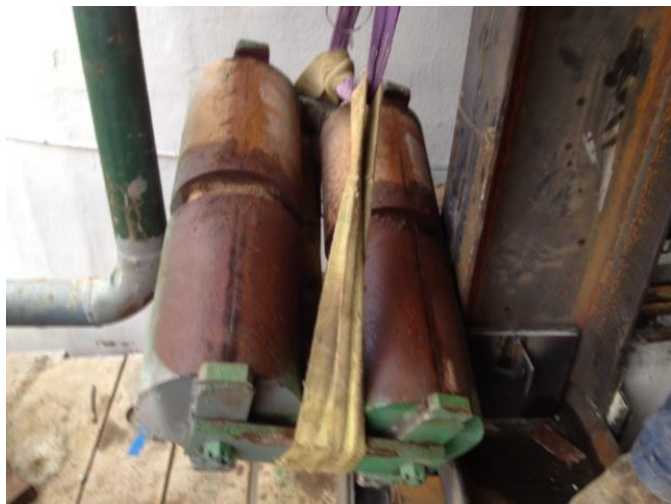
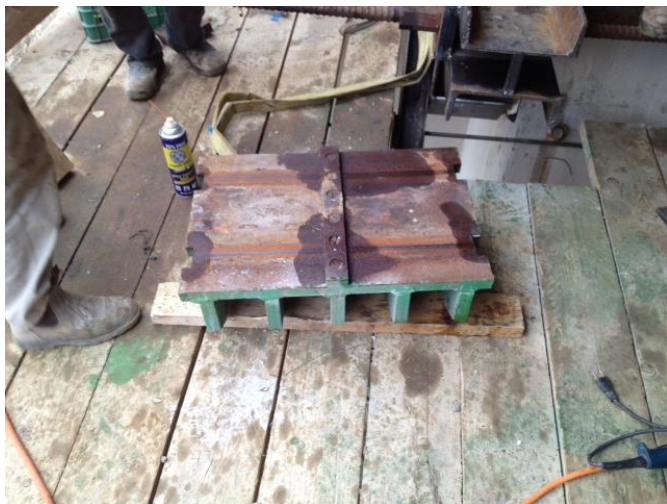
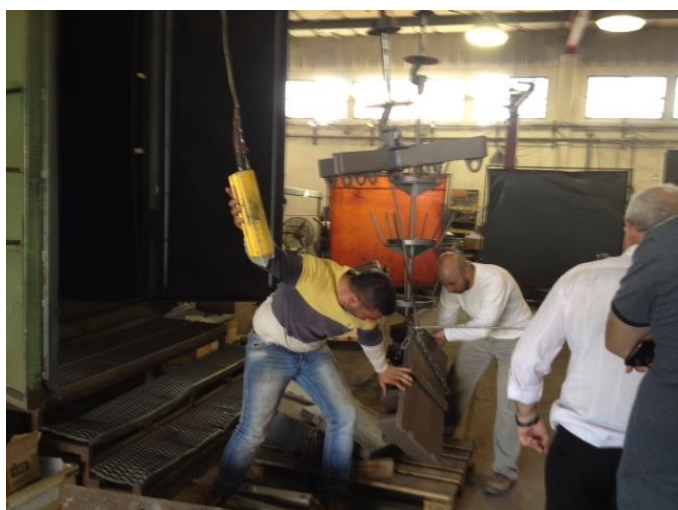
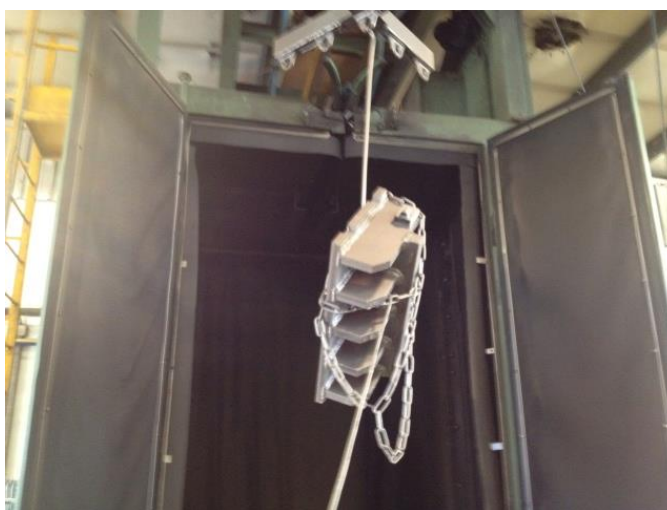
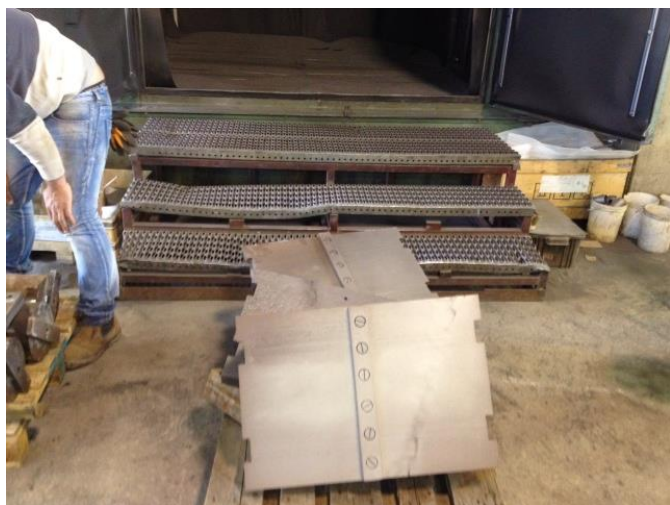
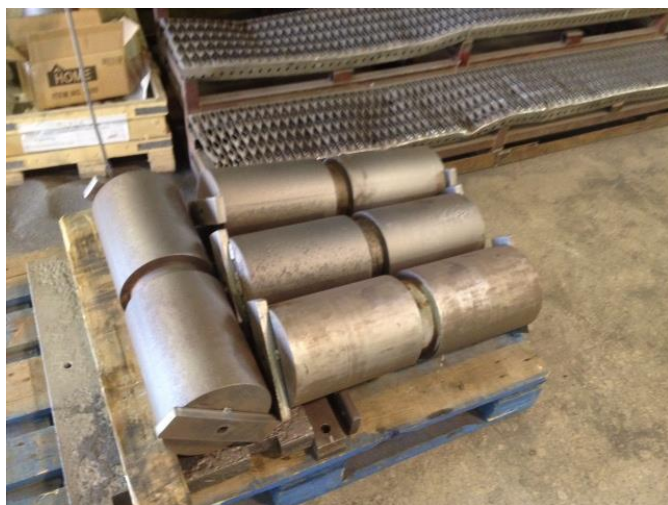
חילוץ סמך נייד

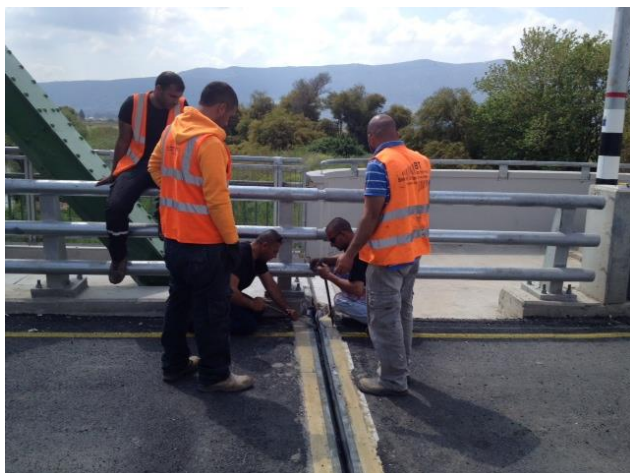
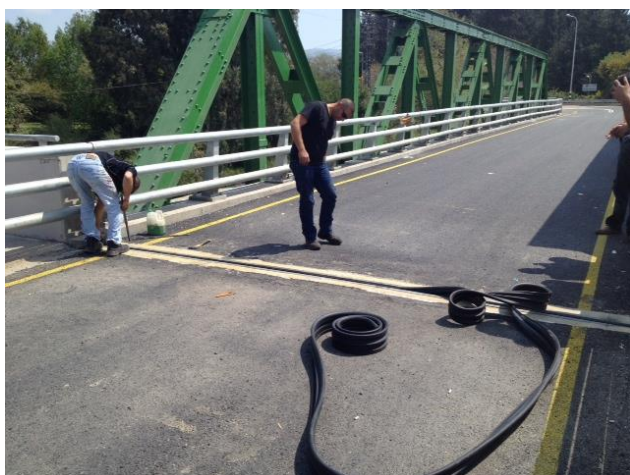
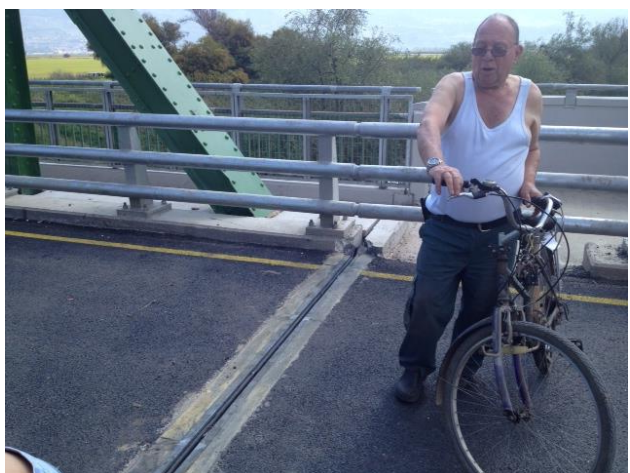
יציקת גראוט , התקנת פרופילים ויציקת בטופלקס בתפרים
