תיאור כללי מהלך ביצוע שיקום וחיזוק גשר יוסף

גשר רכב 9779-005-0810 מעל נחל הירדן, כביש 9779 ק"מ 5
נבנה בשנת 1956, הגשר בנוי מקונסטרוקציית פלדה ומיסעת בטון, שני מסבכים ראשיים עיליים, קורות
פלדה תחתונות. חיבורי גשר ברובו ע"י מסמרות.
הגשר עבר סקירות ובדיקות מטלורגיות.

פרויקט גשר יוסף

שיקום הגשר וביצוע
שיפורים בטיחותיים

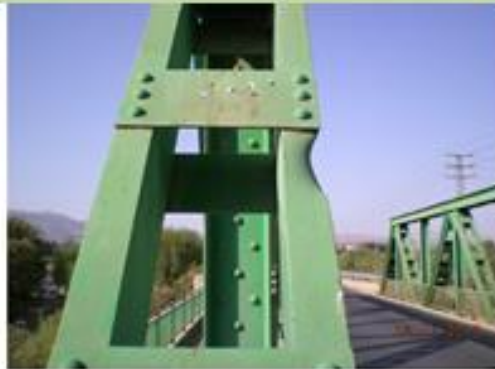
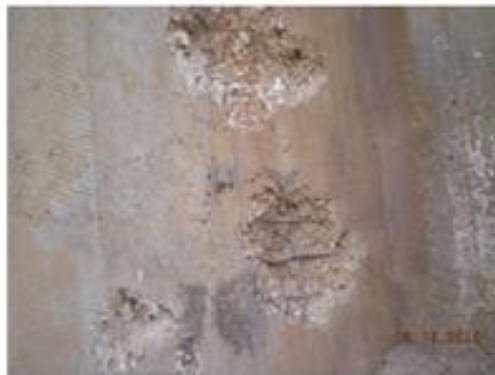
תמונת אפיונים, באזורים פגועים בדליה סכרה

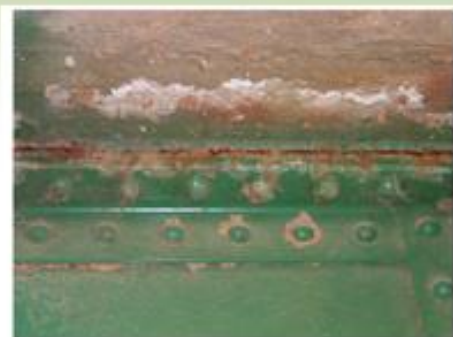
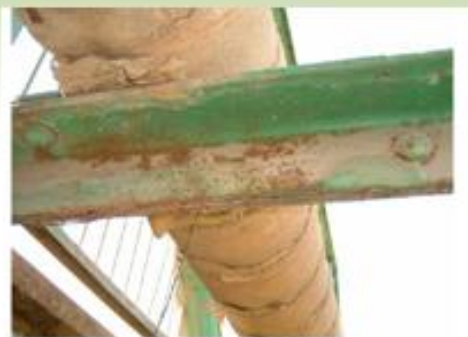
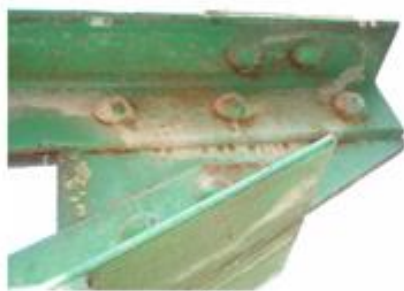
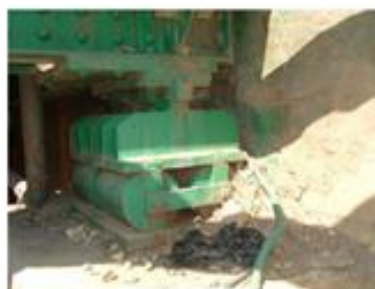
במחבר זה נמצאה דפורמציה פלסטית

בנוסף נמצא כי ריתוכי הקבלה שבוצעו בתהליך הייצור של

הגשר נגזרו.

שלושת הסימנים מצביעים על כשל במחבר מופיעים בחגורה

התחתונה של המחבר.

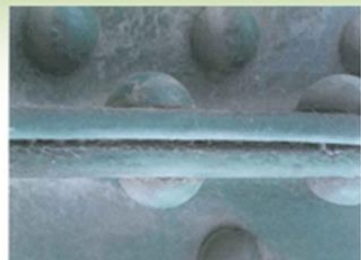
נתגלה כשל
במסמרות בעקבות
בדיקות מטלורגיות

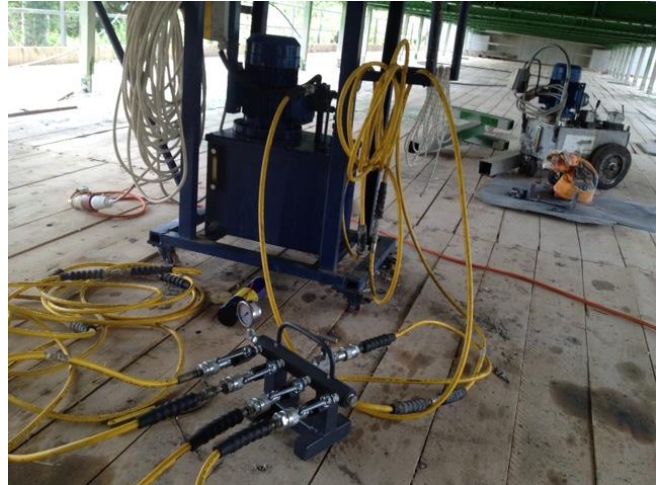
מערכת הידראולית להפעלת הג'קים

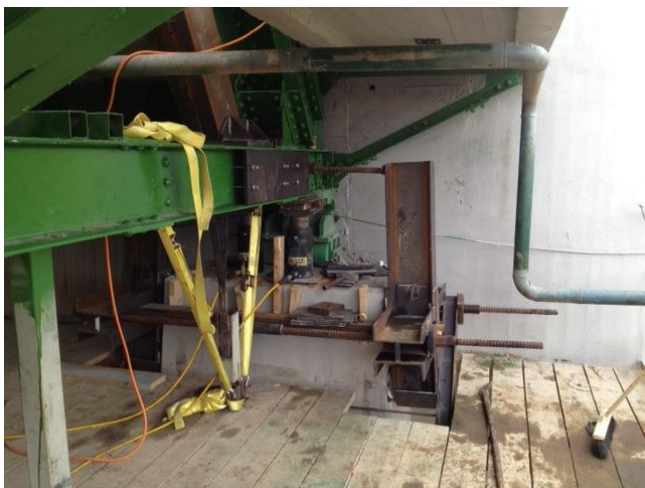
קונסטרוקציית עזר, תמיכה זמנית לצורך מניעת תזוזה אופקית במהלך ההרמה

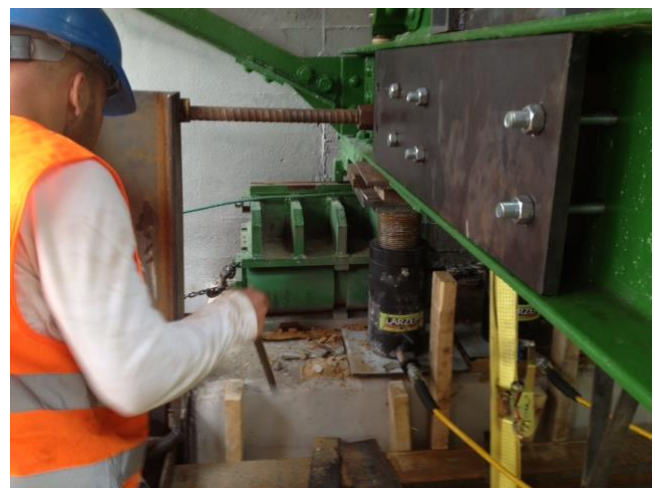
חילוץ סמך נייד

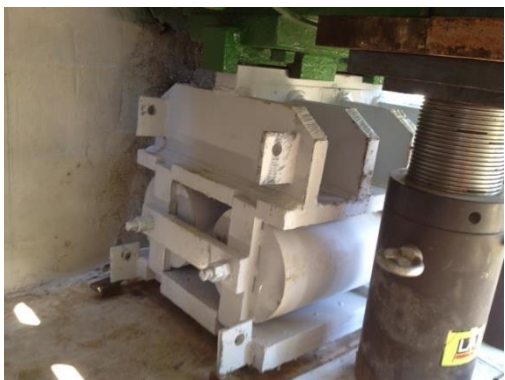
התקנת סמכים

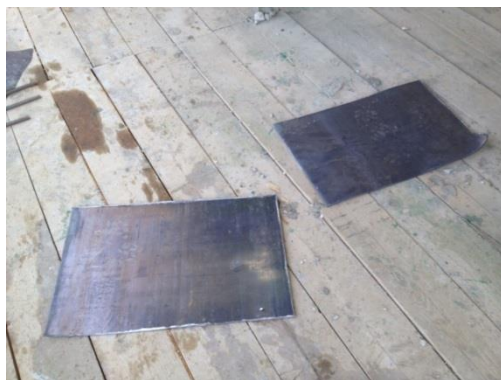
פחי עופרת מתחת לסמכים

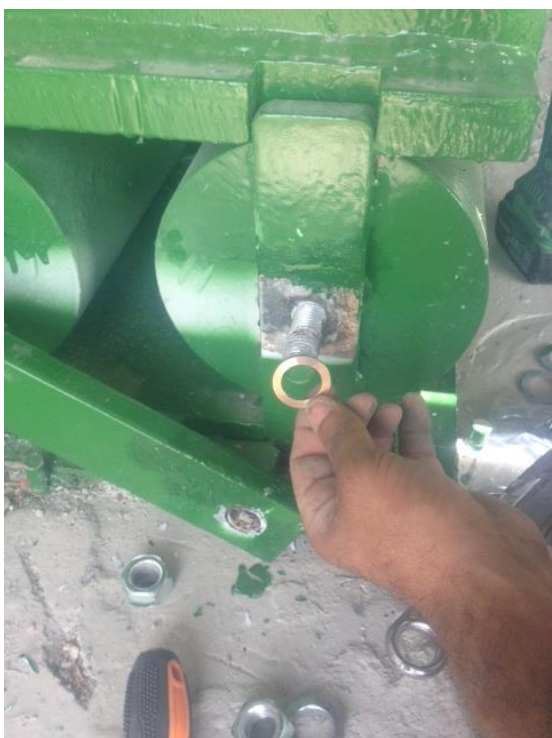
שייבות ברונזה כדי לאפשר תזוזת הסמכים

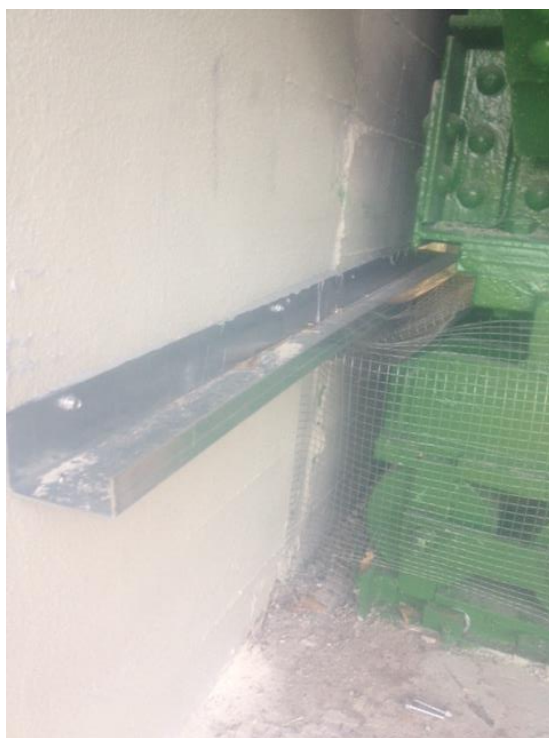
רשת נגד ציפורים סביב הסמכים והתקנת תעלות מרזב מתחת לתפר של המדרכה

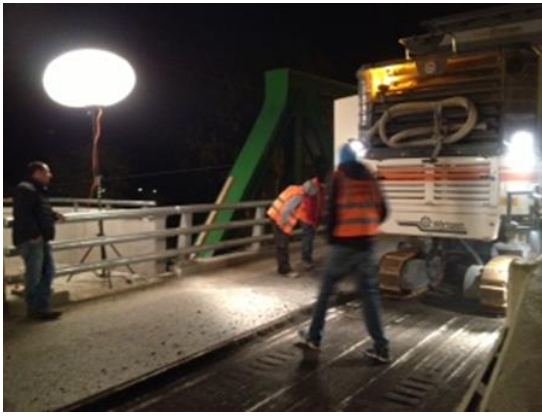
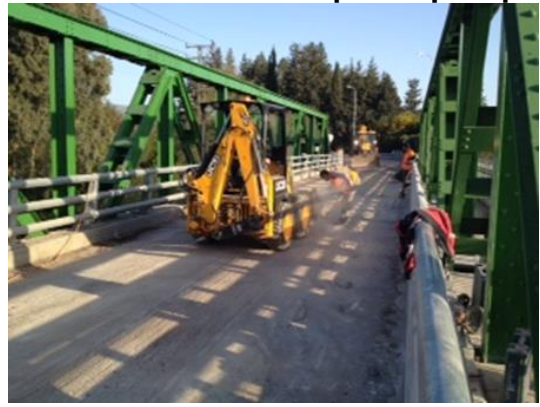
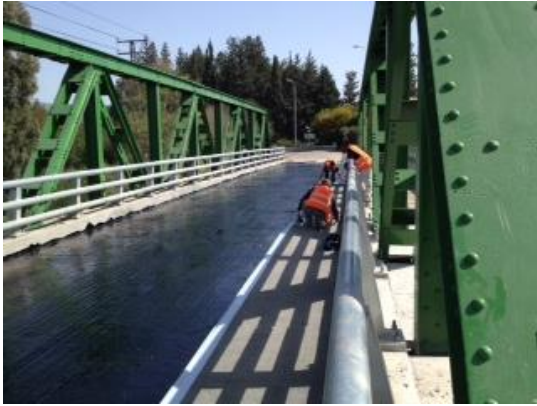
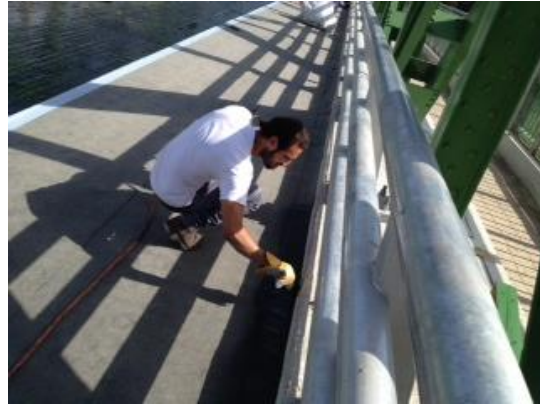
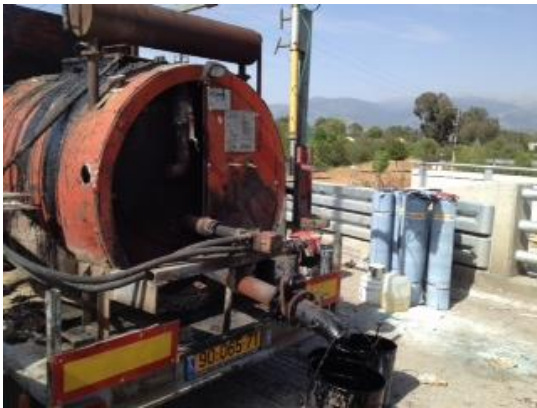
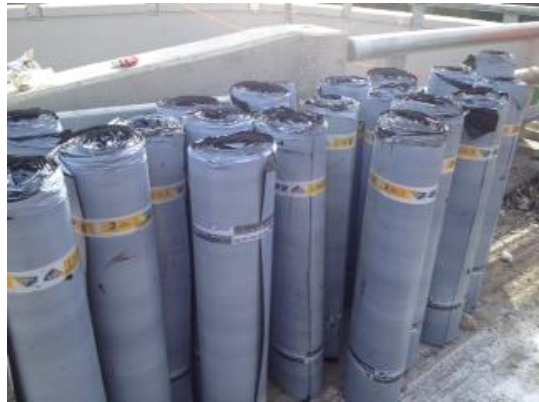
קרצוף, ניקוי ואיטום מיסעה

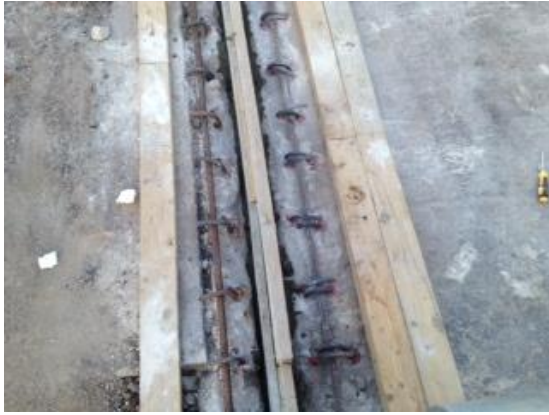
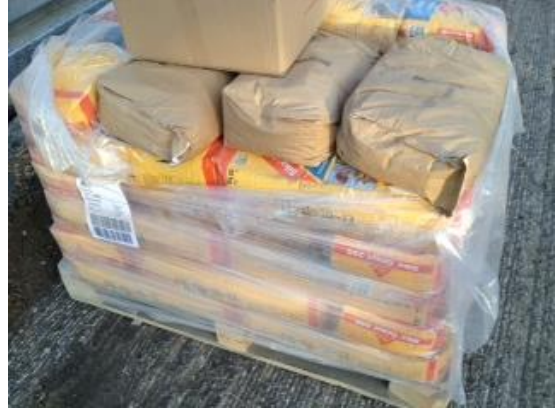
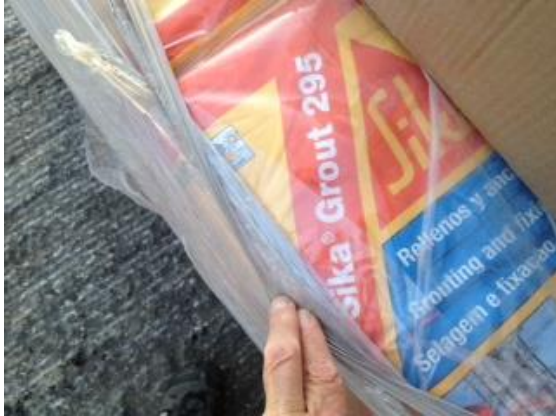
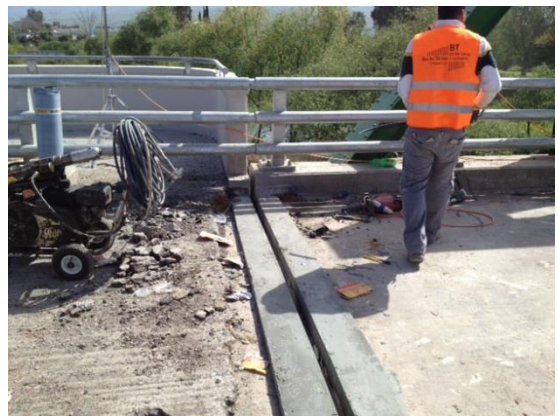
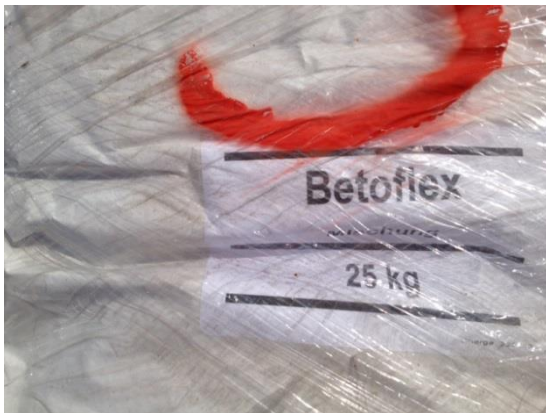
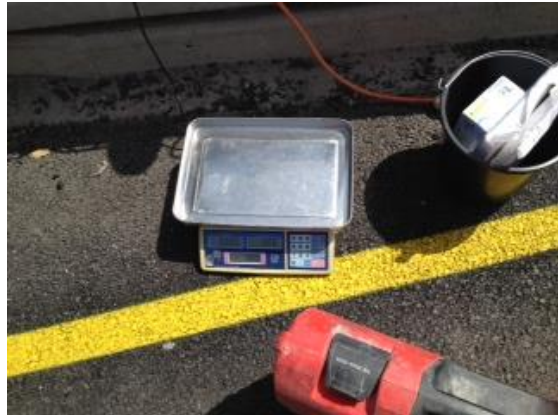
יציקת גראוט , התקנת פרופילים ויציקת בטופלקס בתפרים

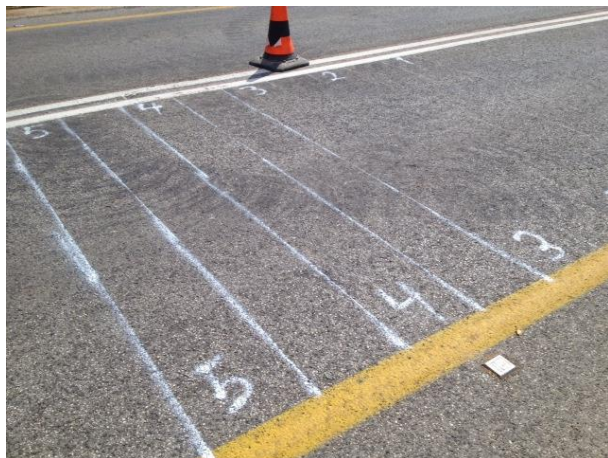
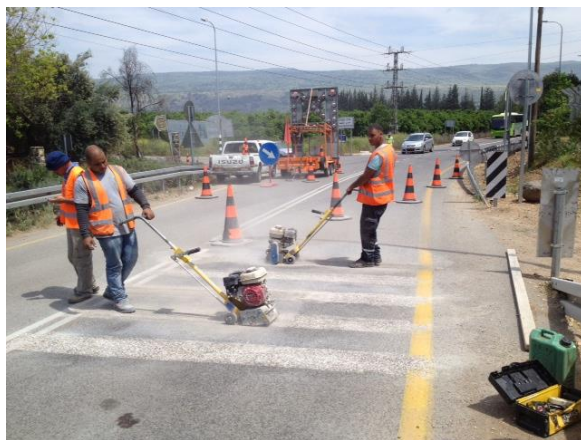
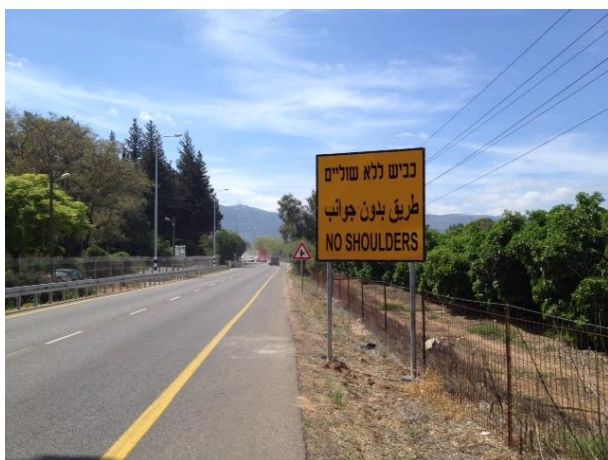
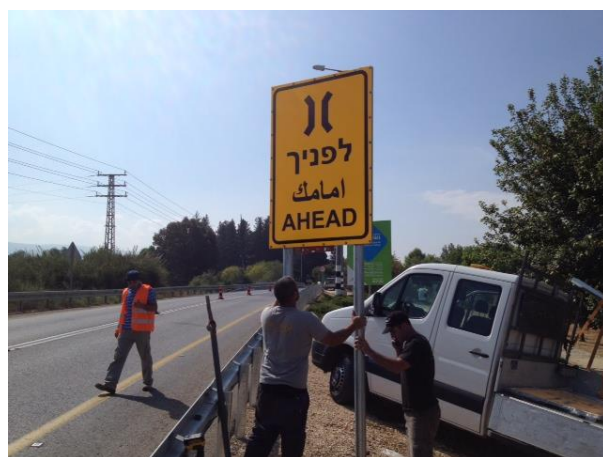
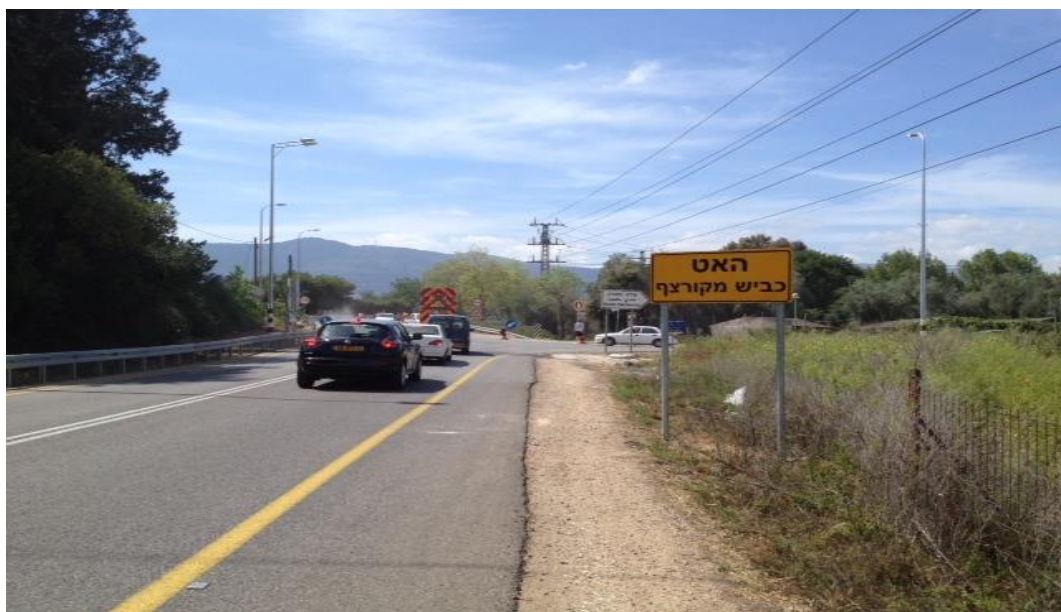
תוספת מרכיבי בטיחות, פסי הרעדה ושילוט נוסף

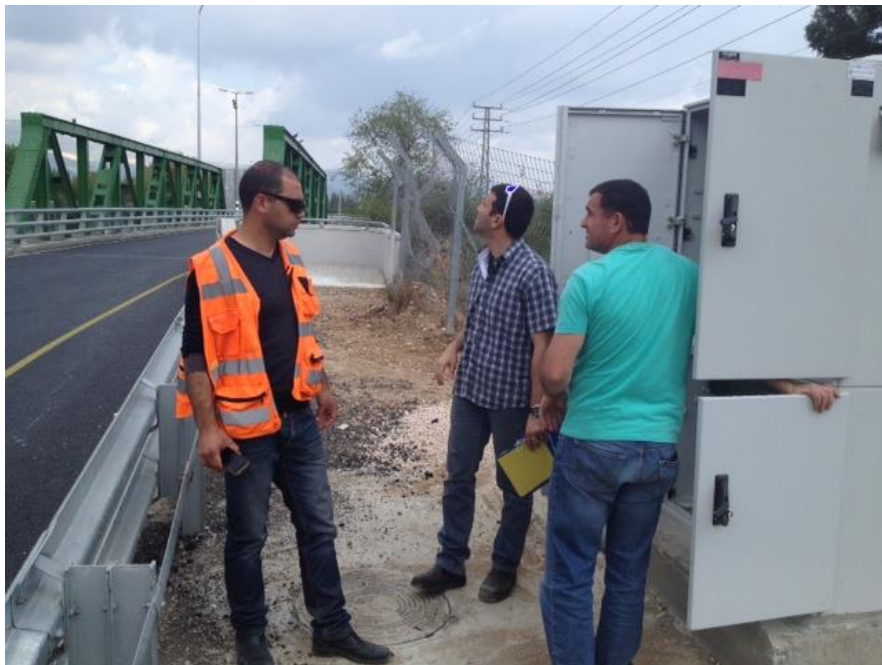
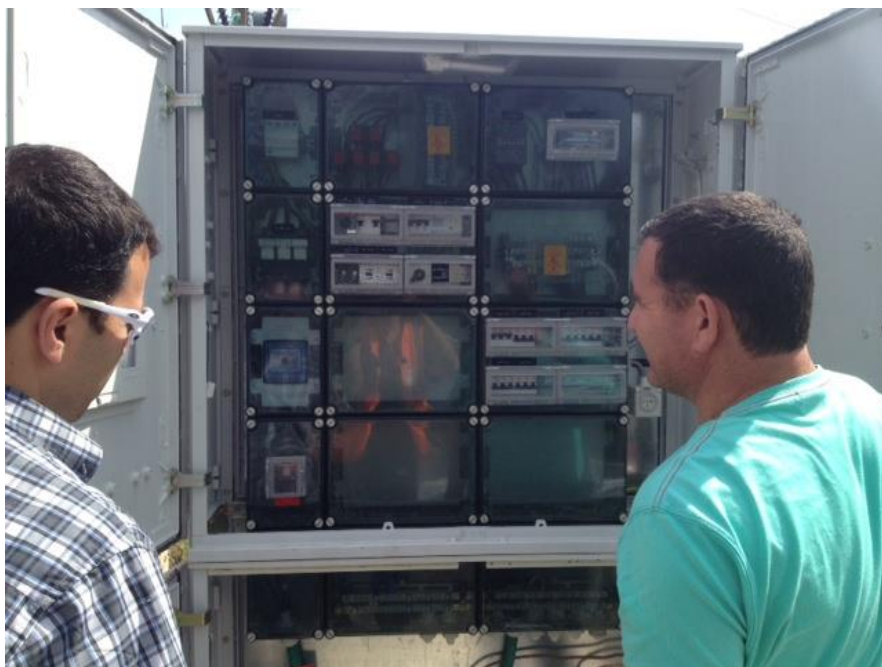
תאורה חדשה ומרכזיית מאור
